JUVA

Sopenkumpu

Suunnitellun asemakaava-alueen arkeologinen tarkkuusinventointi 2024

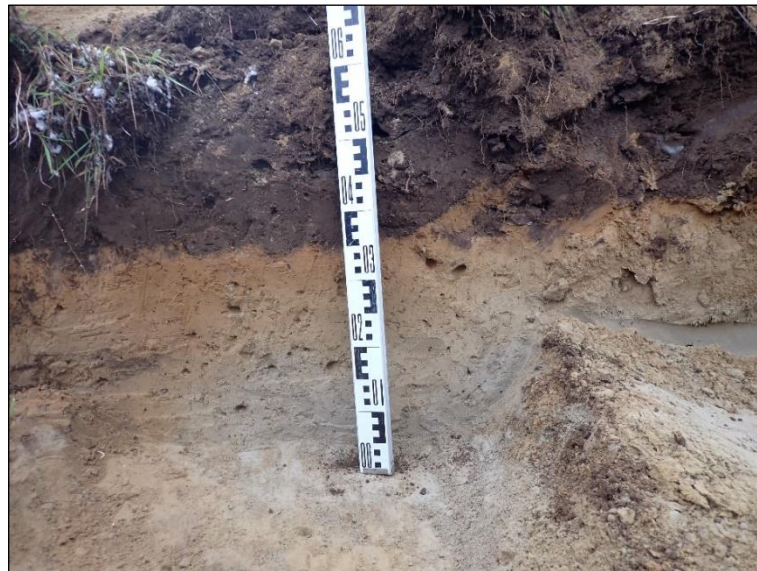
Koeojan 1 pohjoisprofiili, koeojan länsipäästä.

Kaivaminen aloitettiin koeoja 1:stä (Ko1). Koeoja kaivettiin suunnitelman mukaisesti toiseksi korkeimman rantaterassin suuntaisesti suunnassa länsiluode - itäkaakko. Oja oli pituudeltaan n. 120 m pitkä, 1 m leveä, ja 0,4 m syvä. Ojan pinnassa havaittiin 10–20 cm kerros tummaa peltomaata. Peltomaan alla havaittiin n. 5 cm paksu kerros punertavaa hiekkaa. Punertava kerros voi olla mahdollinen rikastumiskerros, havaittava huuhtoutumiskerros olisi siten pellon kynnessä tuhoutunut. Punertavan hiekkakerroksen alla havaittiin kerros väriltään harmahtavaa hiekkaa, jonka seassa oli pieniä kiviä. Tämä kerros jatkui ojan pohjaan ja kairausten perusteella reilusti syvemmällekin (ainakin 0,5 m). Koeojasta ei tehty löytöjä, eikä löydetty mitään muinaisjäännökseen viittavaa.

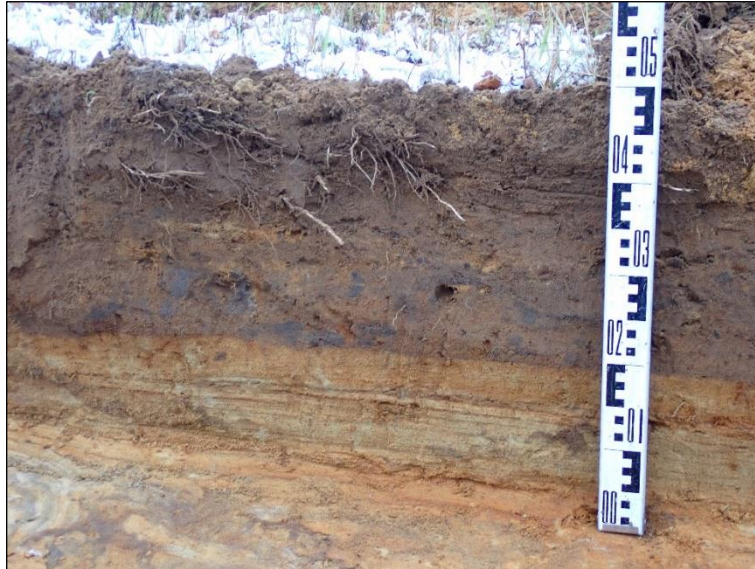
Koeijan 3 itäprofiili kuvattuna ojan eteläosasta kohti itää. Kyntökerroksen seassa havaittiin hiiltä, mutta sitä havaittiin ojassa ainoastaan hyvin paikallisesti ja satunnaisesti, eivätkä ne muodostaneet selkeitä palokerroksia tai rakenteita.

Koeoja 3 kaivettiin koillinen – lounassuunnassa alueen itäreunassa kulkevan peltotien suuntaisesti n. 5 metrin etäisyydellä ajoradan reunasta. Oja oli pituudeltaan 60 m, leveydeltään 1 m, ja syvyydeltään 0,4 m. Ojan pohjoispäässä havaittiin n. 30 cm paksun tumman kyntökerroksen alta hyvin sekoittunutta, mahdollisesta tien rakentamiseen liittyvää maata. Ojan pohjois- ja keski-osassa kyntökerroksen alla oli tasainen harmaa hiekka. Ojan eteläpäässä kyntökerroksen alla oli punertava hiekkakerros, joka jatkui kuopan pohjaan asti ja kairausten perusteella vielä syvemmälle. Koeojan eteläosassa havaittiin kyntökerroksen seassa paikoitellen vähäisesti hiiliä mutta ei selkeitä likamaan tai palokerroksen jäänteitä. Koeojasta ei tehty löytöjä, eikä löydetty mitään muinaisjäännökseen viittaavaa.

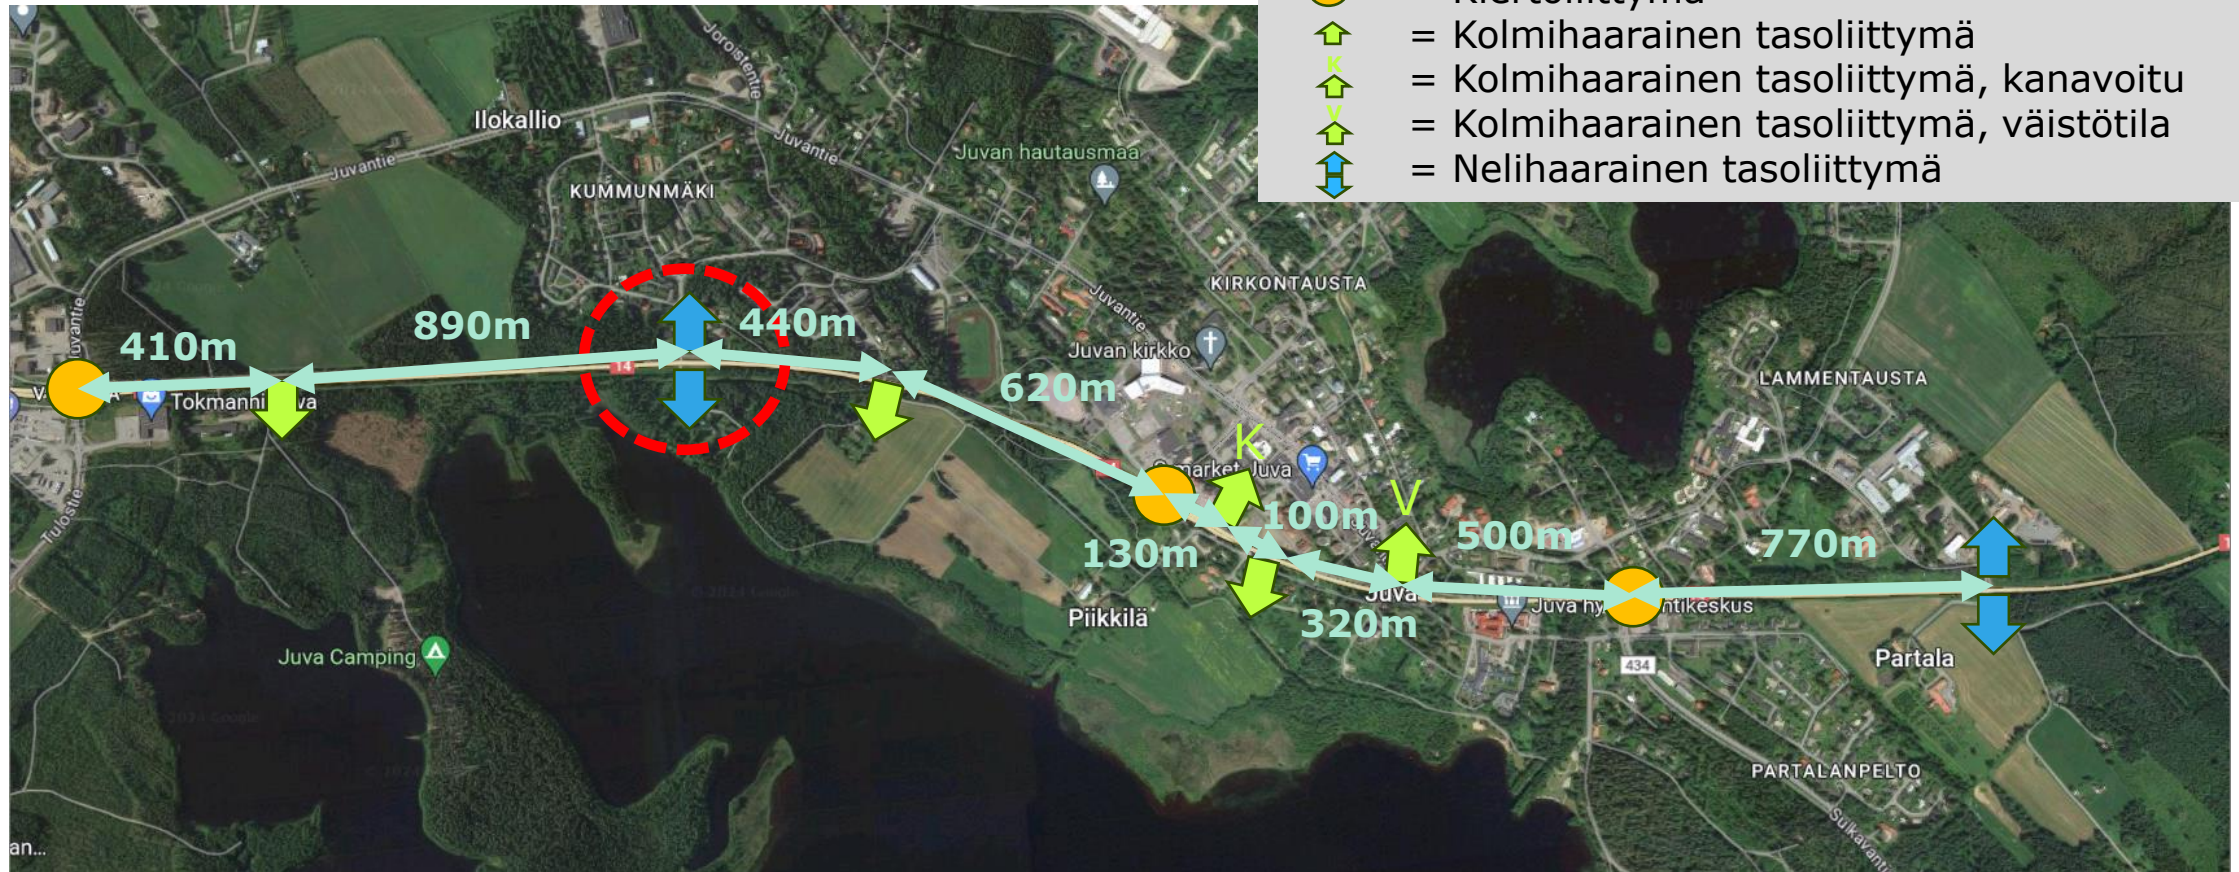
Nykytila – vt14 liittymät

- = Kiertoliittymä
- ▲ = Kolmihaarainen tasoliittymä
- ▲^K = Kolmihaarainen tasoliittymä, kanavoitu
- ▲^V = Kolmihaarainen tasoliittymä, väistötila
- ↕ = Nelihaarainen tasoliittymä

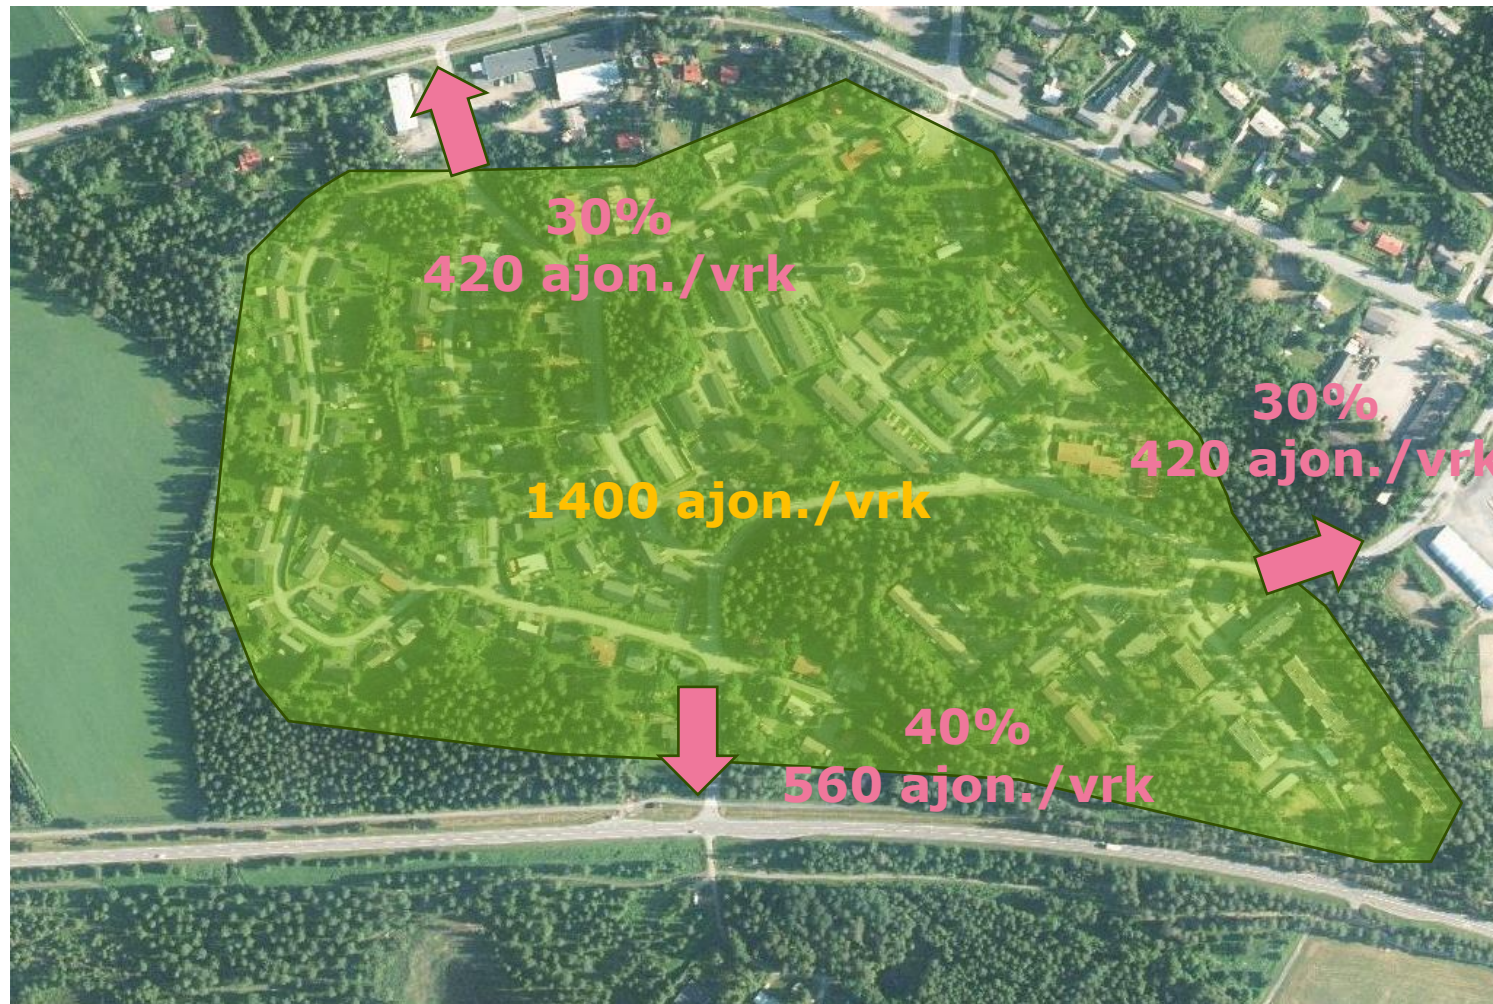
Liikenteen arvioitu jakauma liittymien kesken on esitetty kuvassa 1. Tämän mukaisesti Harjutien ja vt14 liittymän liikennemääräksi on arvioitu noin 560 ajon./vrk.

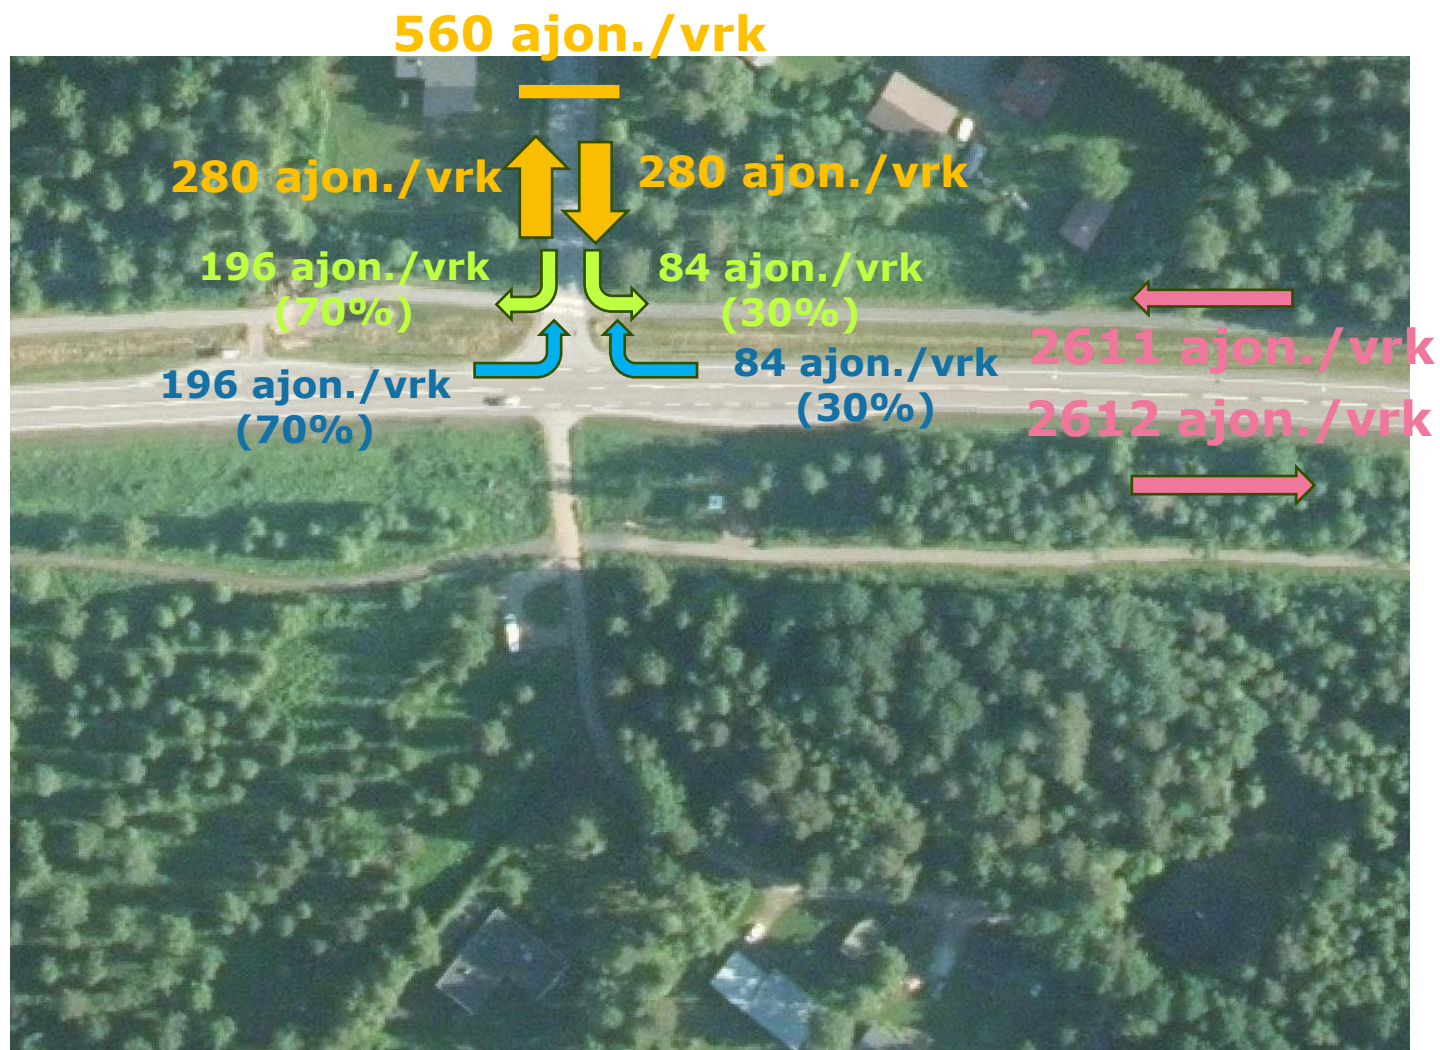
Vt14 ja Harjutien liittymän käyttö

Valtatien 14 liikennemäärä on nykytilassa 5223 ajon./vrk (lähde: Väylävirasto)
